OPINIA TECHNICZNA AKTUALNEGO STANU TECHNICZNEGO MOSTU W MIEJSCOWOŚCI WITKOWO DRUGIE GM. STARGARD SZCZECIŃSKI

SZCZECIN, MAJ 2013r.

NAZWA OBIEKTU: **MOST**

LOKALIZACJA: **UL. NIEPODLEGŁOŚCI, WITKOWO DRUGIE,
GM. STARGARD SZCZECIŃSKI**

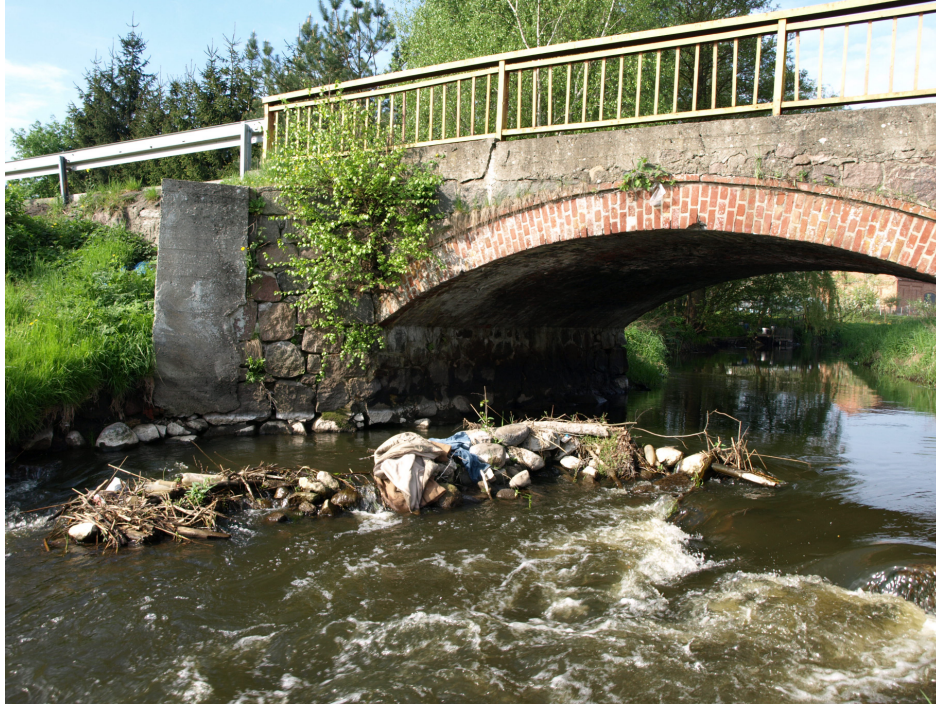
1. Widok na most od str. dolnej wody

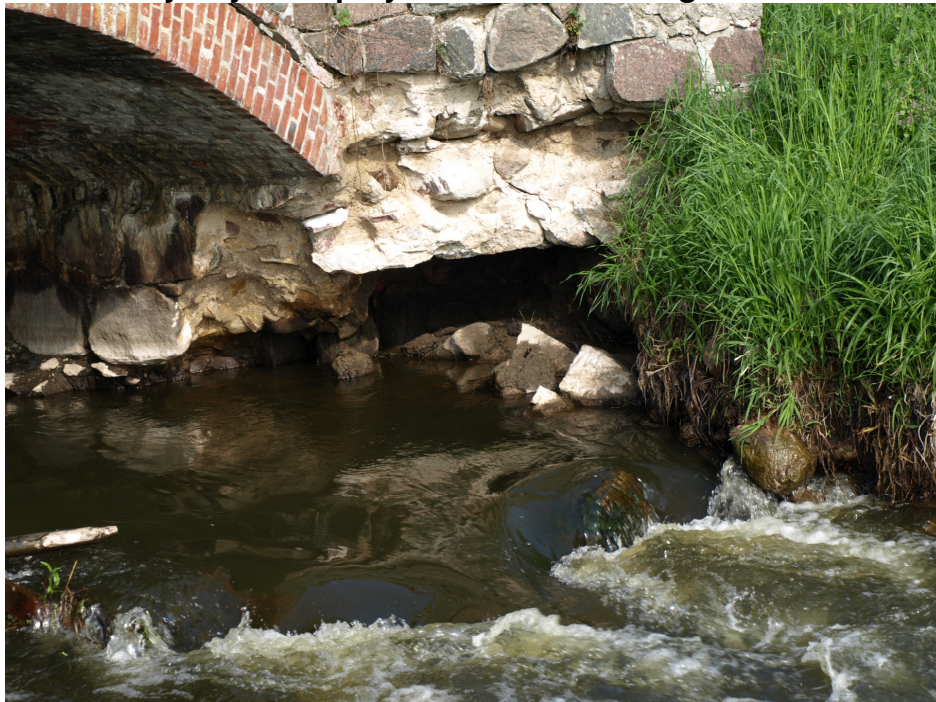
Przyczółek jest w stanie awaryjnym.

Zachowuje jeszcze stateczność lecz wymaga bezzwłocznej naprawy.

Stwierdzono wyłom w przyczółku sięgający $\approx 1,5$ m w głąb oraz na długości ok. 1,5m. wysokość wyłomu wynosi $\approx 1,0$ m od dna.

Ponadto wszystkie ściany kamienne przyczółka posiadają głębokie ubytki w spoinowaniu.

2. Widoczny ubytek w przyczółku od str. Stargardu Szczecińskiego

3. Dla zabezpieczenia przed katastrofą budowlaną należy wykonać następujące roboty w terminie niezwłocznym:
- Wypełnić ubytki kamienia w przyczółku od strony Stargardu szczecińskiego – dolna woda. W tym celu należy wykonać ściankę szczelną drewnianą z bali grubości 50mm łączoną na rąb o długości elementów 1,20m na długość 2,5m. Ściankę szczelną rozeprzeć – półkleszcz drewniany i 3 rozpory. W ścianie należy umieścić co 0,5m ściagi odchylone od poziomu o 10° w dół. Ściagi długości 1,3m zakończone fajką. Ściąg Ø12 z nakrętkami M-12.
Do uzupełnienia kazerny zastosować beton grysowy B-35 C30/35 o konsystencji suchej. W czasie betonowania zadbać o ubicie betonu w rejonie ściany tylnej. Zabetonowanie pustki w przyczółku zapewni czasowo stateczność podpory;;

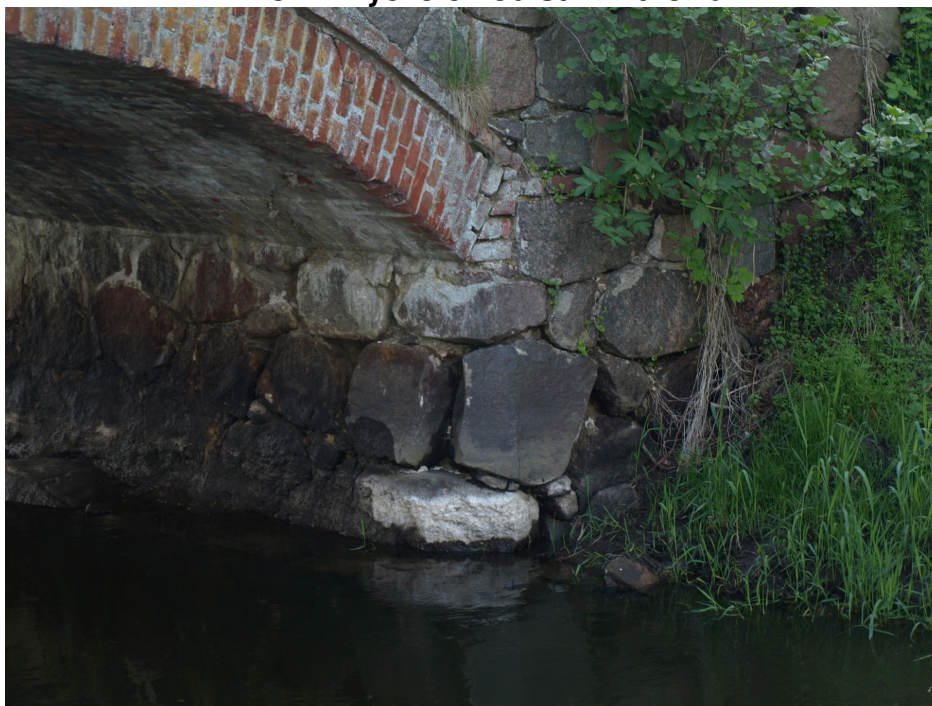
Stan przyczółka określa się a dostateczny.

Nie stwierdzono jeszcze ubytków w kamieniu. Stwierdza się natomiast bardzo duże ubytki w zaprawie spoinującej.

Ponadto w spoinach spotyka się roślinność trawiastą oraz niewielkie drzewka.
Stan przyczółka od strony Witkowa należy uznać na stan przedawaryjny.

3. Przyciółek od str. Witkowa

- W celu likwidacji przyczyn stanu przedawaryjnego należy usunąć ze spoin roślinność oraz po wytlukaniu myjką ciśnieniową spoin należy wypełnić je zaprawą cementową 1/3. Zaprawą tą wypełnić szczeliny:

- głębokie: zaprawą gęstoplastyczną z ubiciem ręcznym,
 - płytkie do 2 cm: zaprawą plastyczną (tynkarską);
 - W celu poprawienia estetyki oczyścić myjką ciśnieniową podniebienie łuku.

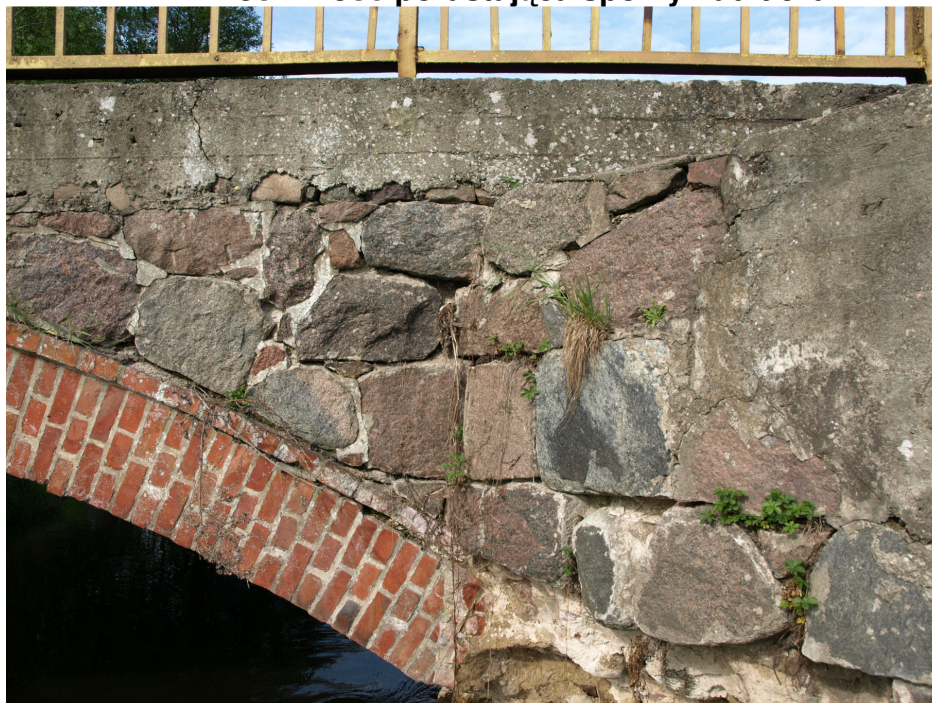
Na dzień wizji lokalnej stwierdzono liczne rysy i pęknięcia dochodzące do 6,0mm.

4. Roślinność porastająca spoiny nadłuczca

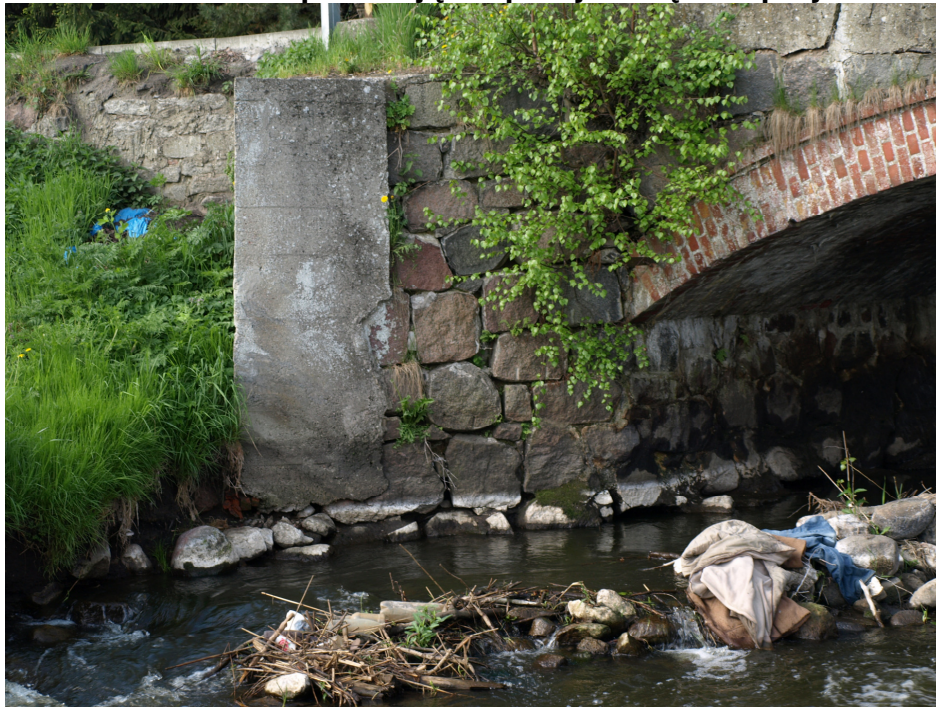
5. Roślinność porastająca spiny nadłęczą i przyczółka

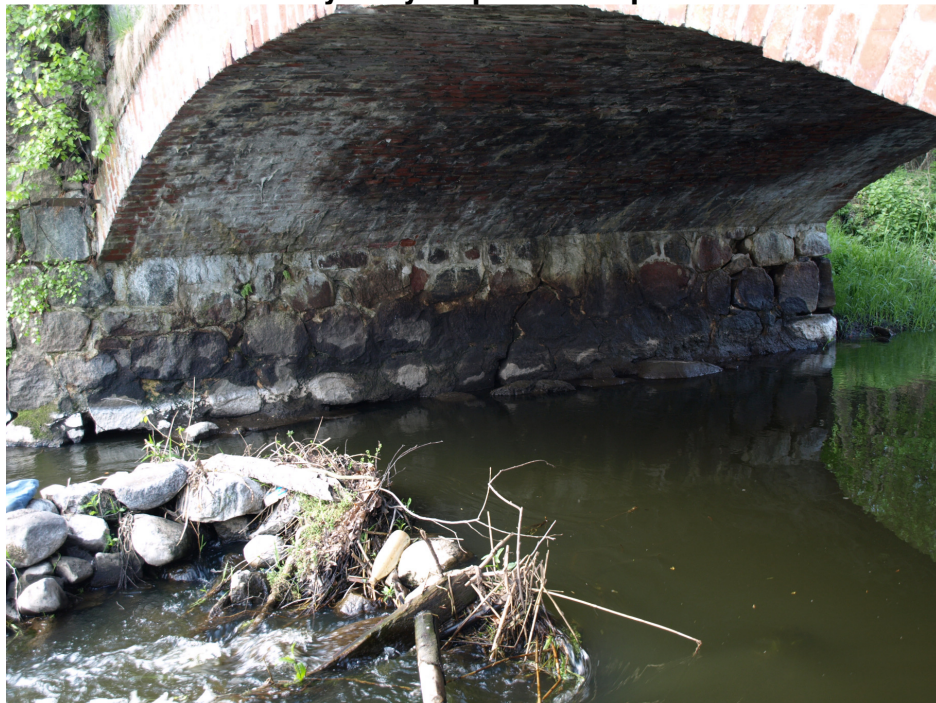
Całe podniebienie posiada wykwity wapienne oraz nieliczne nacieki. Nie ma to jednak decydującego wpływu na nośność łuku.

Świadczy natomiast o nieszczelności izolacji.

6. Widoczne wykwity wapienne na podniebieniu łuku

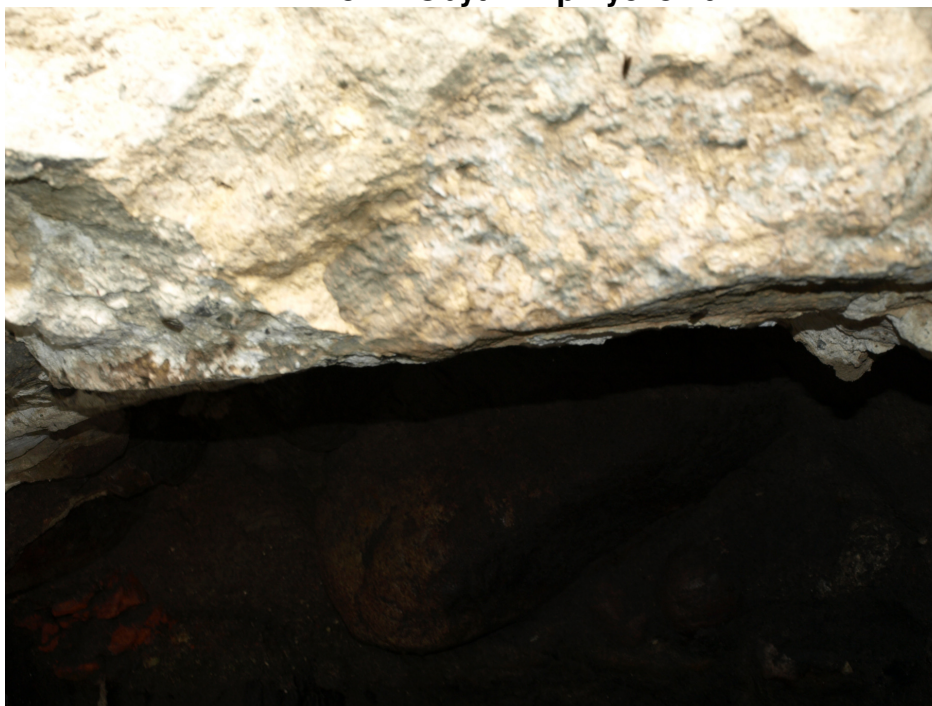
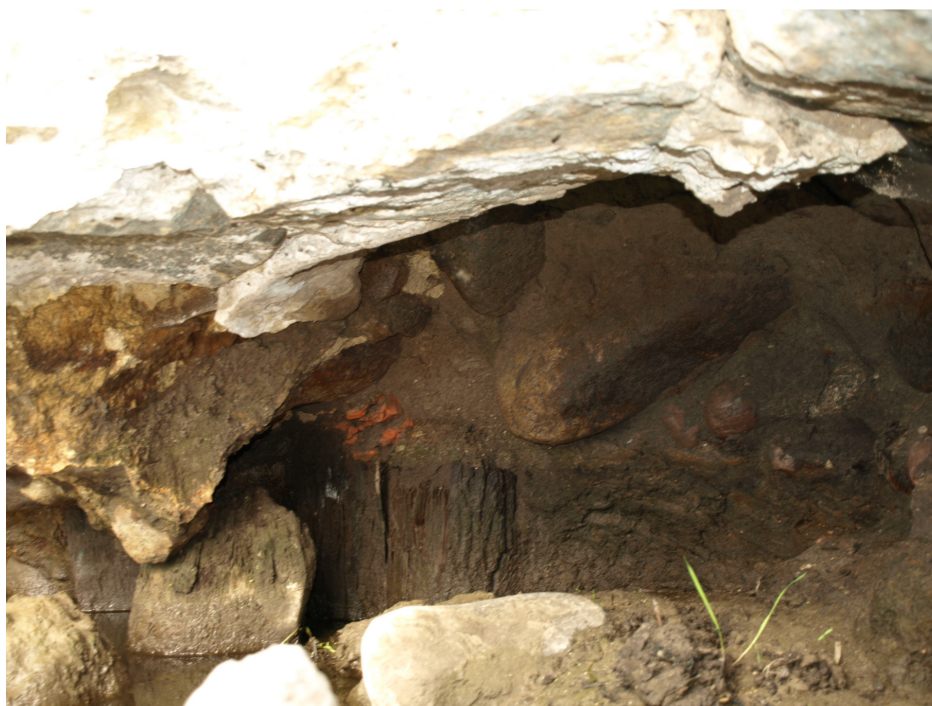
7. i 8. Ubytki w przyczółku

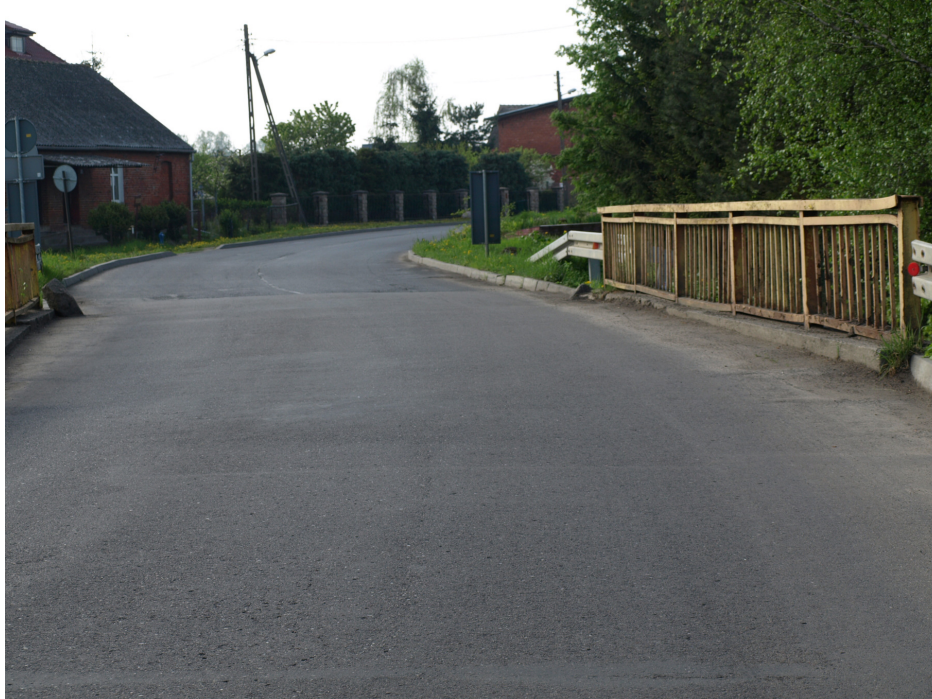
Stan elementów stalowych dostateczny.

Wymagają one doprowadzenia do stanu zgodności z warunkami technicznymi, jakim powinny odpowiadać drogowe obiekty inżynierskie.

9. Widok na most od strony dojazdu – widok na balustradę

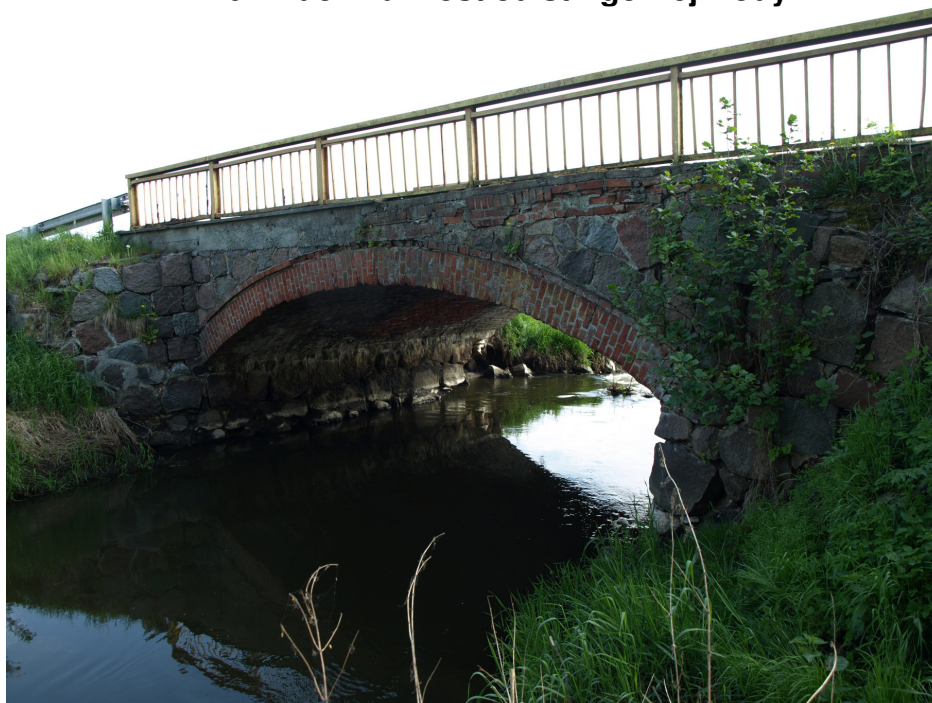
10. Widok na most od str. górnej wody

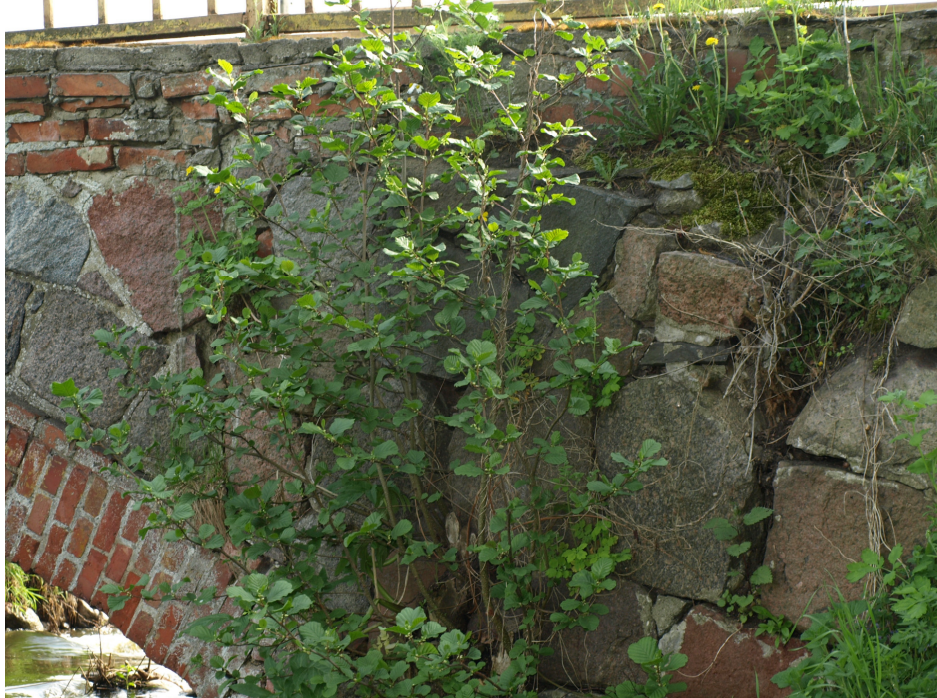
11. Roślinność porastająca spoiny kamienne przyczółków

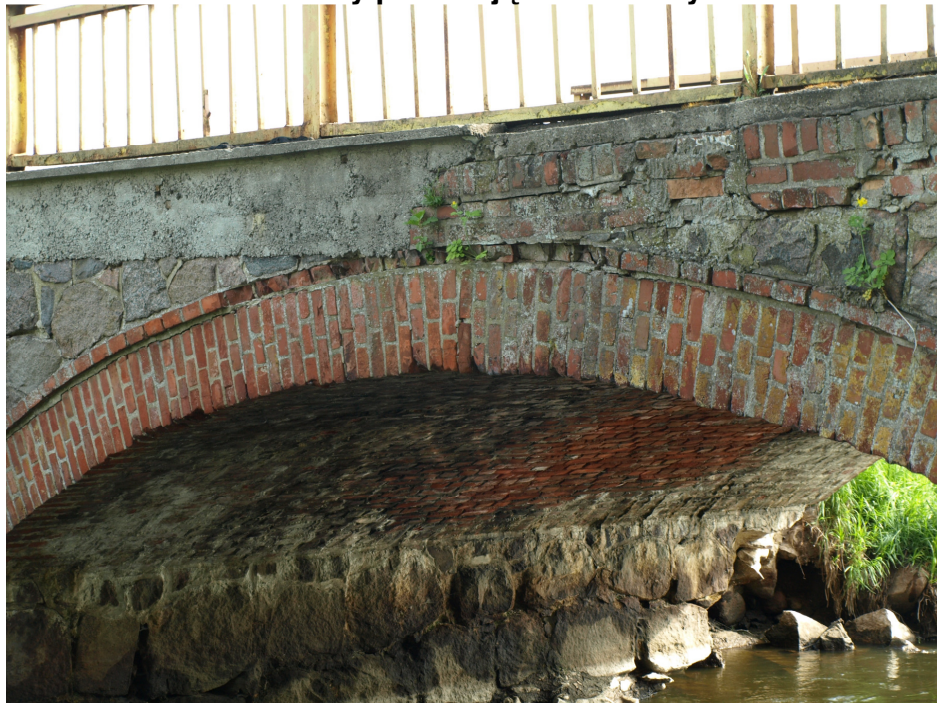
12. Rośliny porastające szczeliny nadłuczca
